Centrale Termoelettrica di Turbigo – Comune di Turbigo (MI)
Regione Lombardia

**INTERVENTI DI RIPRISTINO DEL TRATTO DI SPONDA DISSESTATO DEL CANALE
"NAVIGLIO GRANDE" A SERVIZIO DELLA CENTRALE TERMOELETTRICA DI TURBIGO**

PROGETTO DEFINITIVO

Relazione tecnico-illustrativa

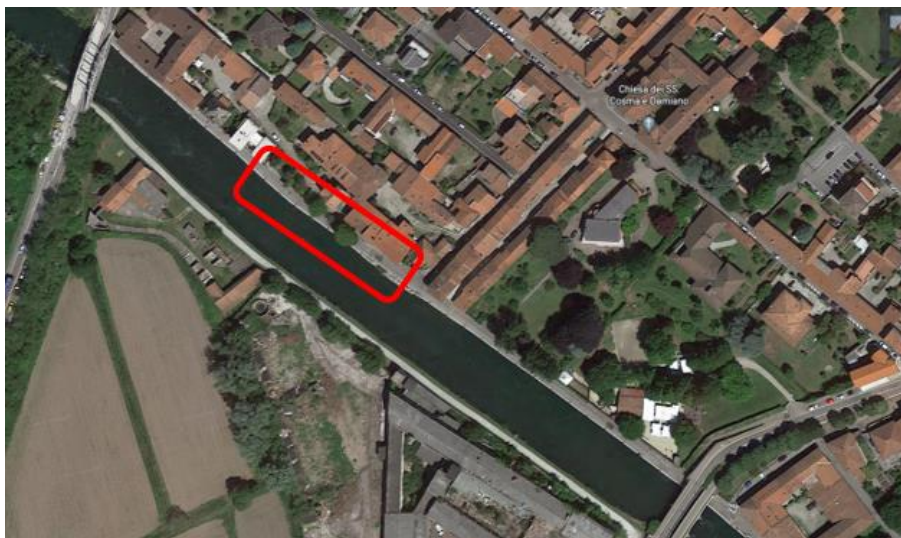
In particolare, il presente progetto interessa un tratto della sponda sinistra del Naviglio Grande, che si estende da un manufatto di approdo storico (nei pressi di Via al Palazzo) e per 60 m a monte (Figura 2).

Figura 2 – Tratto oggetto di intervento (riquadro rosso).

Il manufatto di approdo ha subito un cedimento per ribaltamento, a seguito del quale è stato eseguito un intervento di messa in sicurezza con funzione di sostegno della sponda mediante posa di gabbionate al piede del muro e transenne per garantire condizioni di sicurezza agli utenti.

Nel tratto a monte sono presenti diffusi cedimenti della muratura.

Il presente progetto prevede il consolidamento di un tratto di sponda sinistra del canale Naviglio Grande, che si estende dal manufatto di approdo storico (Via al Palazzo) e per 60 m a monte (vedi precedente Figura 2). Localmente, inoltre, in corrispondenza del manufatto stesso è previsto il ripristino del paramento murario secondo tecniche e materiali in coerenza con le preesistenze.

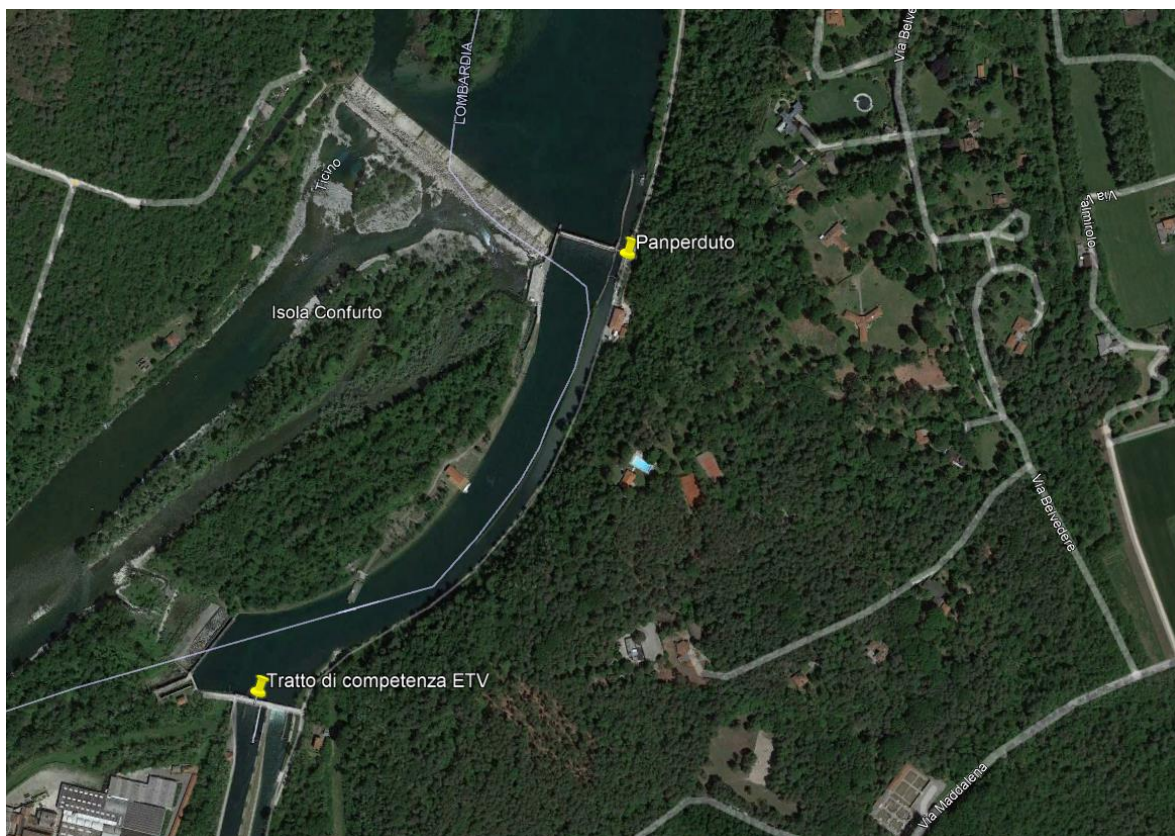
Figura 5 – Diga di Panperduto.

Il Canale Industriale, di proprietà e competenza di Enel Green Power, ha inizio poco a valle della diga di Panperduto, come mostrato nella precedente figura, e presenta lungo l'asta tre centrali idroelettriche (centrale di Vizzola Ticino, Tornavento e Castelli a Turbigo), la cui ubicazione è riportata nelle seguenti figure.

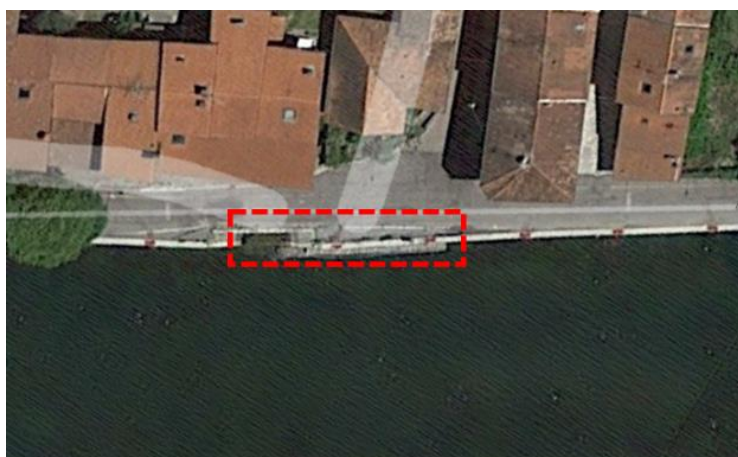
Figura 22 – Manufatto di approdo, soggetto a pregresso fenomeno di instabilità.

Il tratto in oggetto manifesta diffusi cedimenti della muratura e ha subito recentemente un fenomeno per ribaltamento, in corrispondenza del manufatto di approdo (vedi seguente Figura 22). Il manufatto è costituito da due rampe di discesa (monte e valle) sino ad un molo ed un muro di sostegno dell'alzaia, arretrato rispetto al filo sponda.

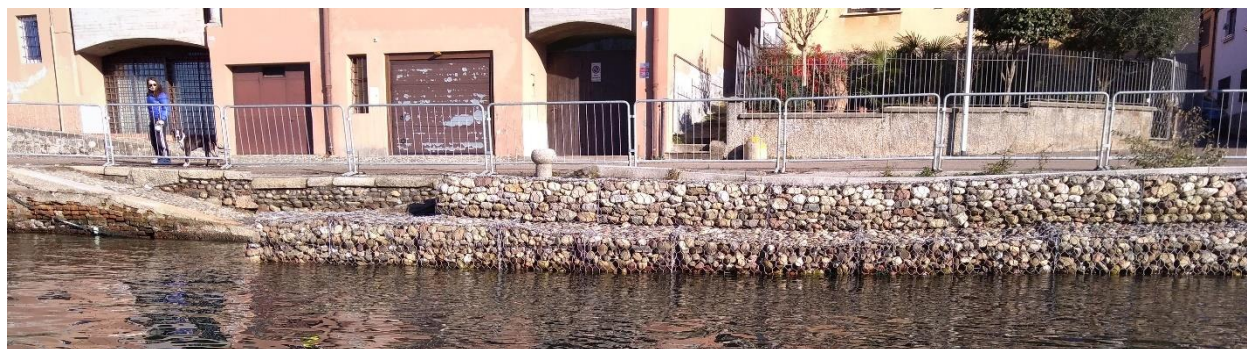
Figura 25 – Vista frontale del manufatto di approdo con interventi provvisori di messa in sicurezza.

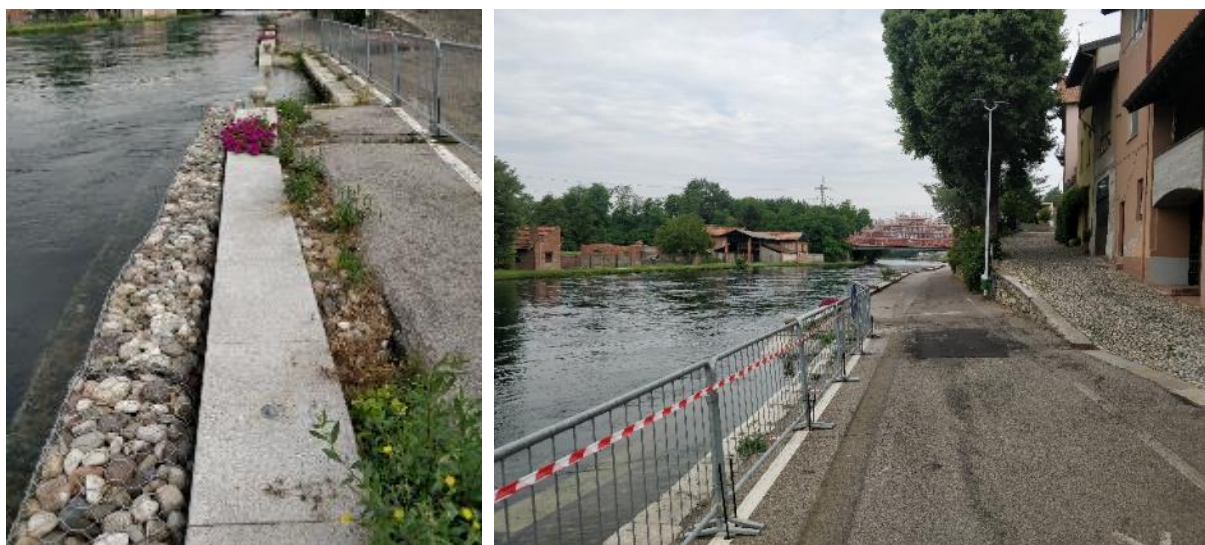
Figura 26 – Vista da valle del manufatto di approdo.

Le murature di rivestimento lato canale sono in mattoni mentre il muro di sostegno è costituito da ciottoli e malta cementizia; entrambe le strutture sono sovrastate da un cordolo in pietra di epoca storica. A monte e valle del manufatto di approdo, inoltre, sono presenti bitte in pietra. La pavimentazione del manufatto è in ciottoli di piccole dimensioni su un letto di cemento.

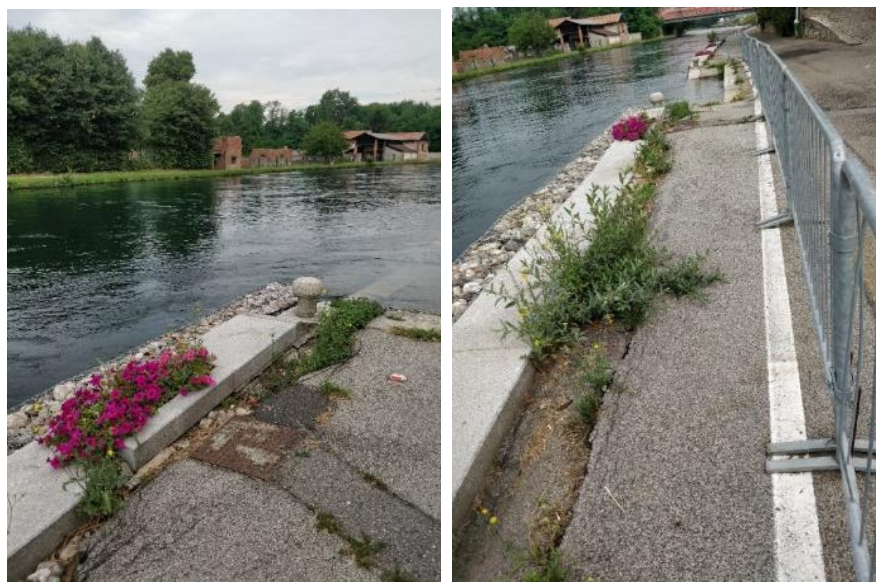
Figura 27 – Riprese fotografiche in prossimità dell’area soggetta a pregressa instabilità.

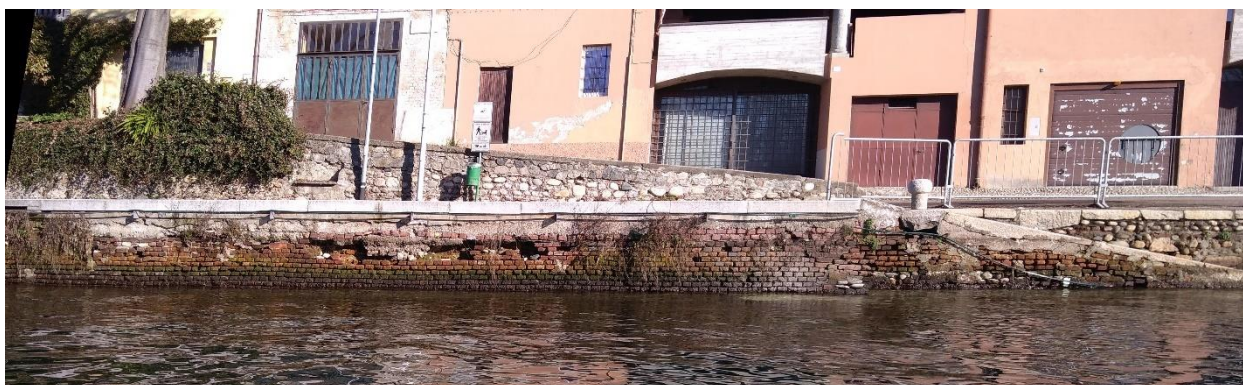
Figura 28 – Vista frontale del paramento a monte dell'approdo, con segno di cedimenti della muratura.

Il tratto di muro spondale a monte presenta diffusi cedimenti della muratura (vedi seguenti figure).

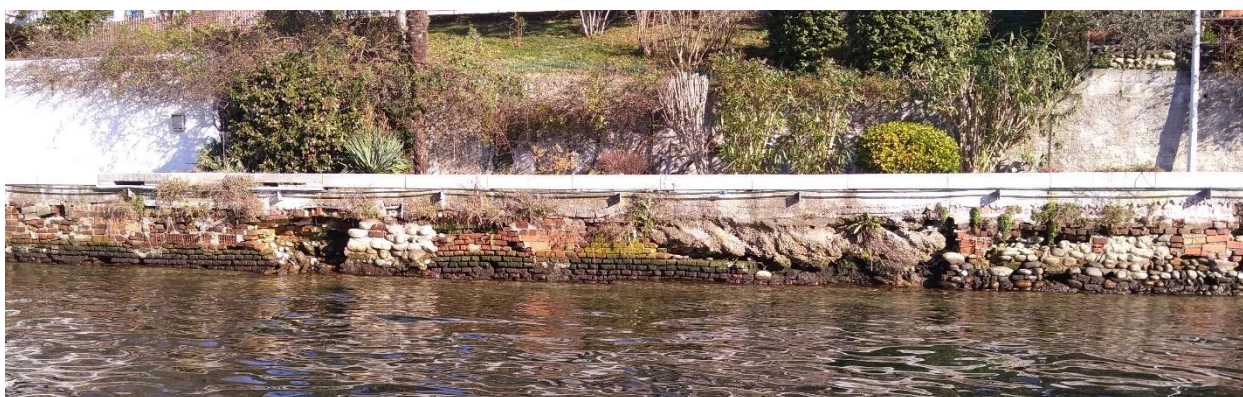
Figura 29 – Vista frontale del paramento tratto terminale di intervento, con segno di cedimenti della muratura.

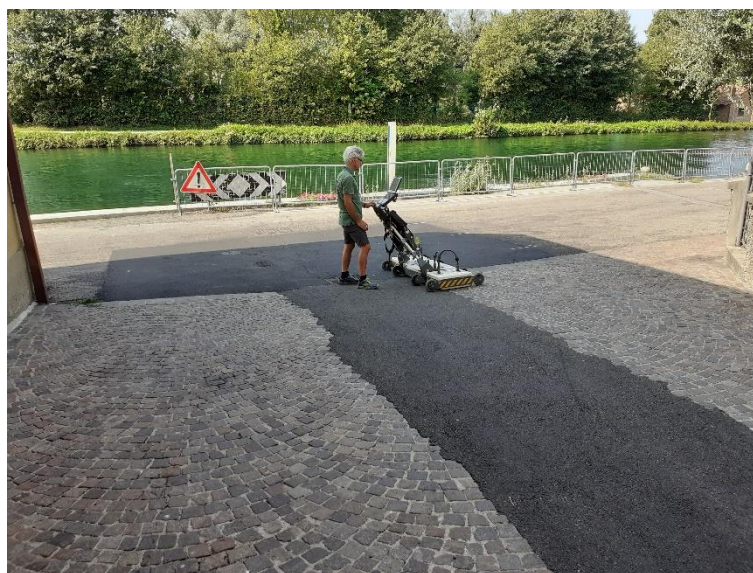
Figura 40 – Ripresa fotografica dell'attività di rilievo georadar condotto.

Il sistema di acquisizione utilizzato è costituito dalle antenne e da un PC da campo, in particolare un Panasonic Toughbook Cf 19, dotato di software di acquisizione dedicato IDS K2, da un'unità di controllo dell'antenna collegato alla stessa tramite un cavo multipolare, e di un encoder o ruota metrica collegata all'antenna.
