Manutenzione di “Conchetta”, Naviglio Pavese

Soggetto attuatore: **Consorzio di Bonifica Est Ticino Villoresi**

Localizzazione dell'intervento: **Comune di Milano**

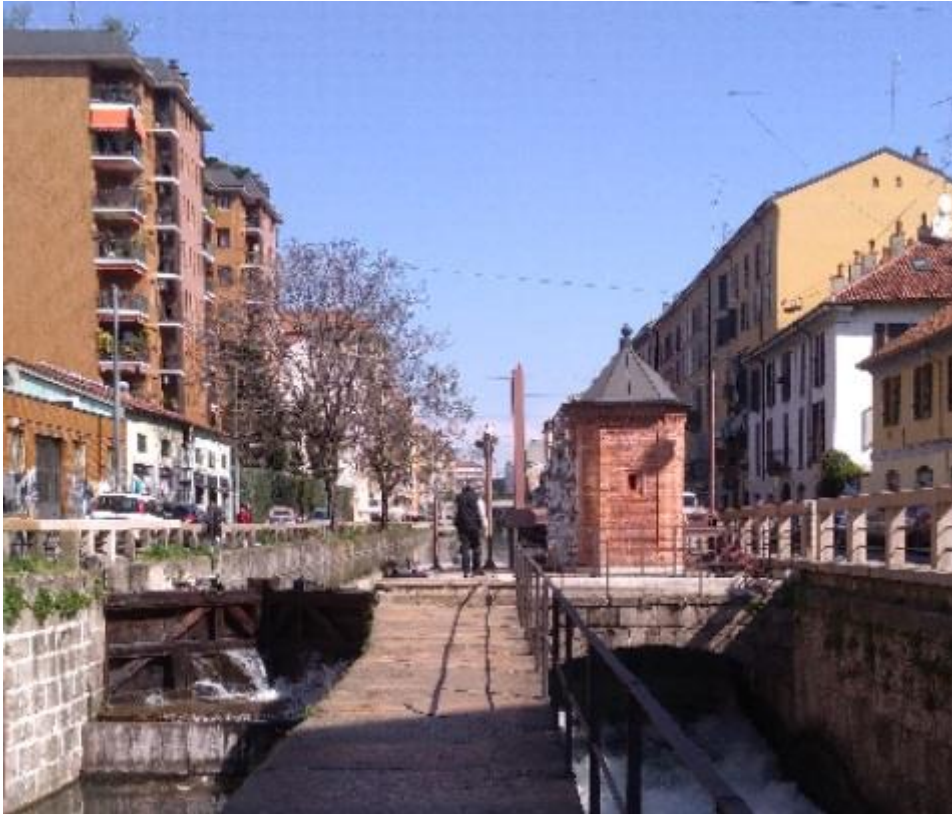
Descrizione dei lavori: l'intervento ha riguardato il ripristino della centralina e dell'apparato meccanico ed oleodinamico a servizio delle funzionalità della conca, nonché la risistemazione delle porte vinciane e le relative portine di carico/scarico. I lavori sono terminati nell'ultima settimana di marzo, in vista della reimmissione dell'acqua nei navigli. La “Conchetta” è la prima e la più piccola delle quattordici conche presenti sul Naviglio Pavese. È costituita da due canali distinti e paralleli: il primo è dotato di una vasca che viene riempita o svuotata, in base alle necessità, attraverso il movimento delle paratoie; il secondo invece, chiamato "scaricatore di soccorso", fornisce la portata minima al Naviglio Pavese, quando la Conchetta è chiusa.
